***Servicio de Mantenimiento
edilicio de cubiertas, fachadas y cúpula de la torre del edificio principal del
MUSEO HISTÓRICO NACIONAL DEL CABILDO Y DE LA REVOLUCIÓN DE
MAYO***

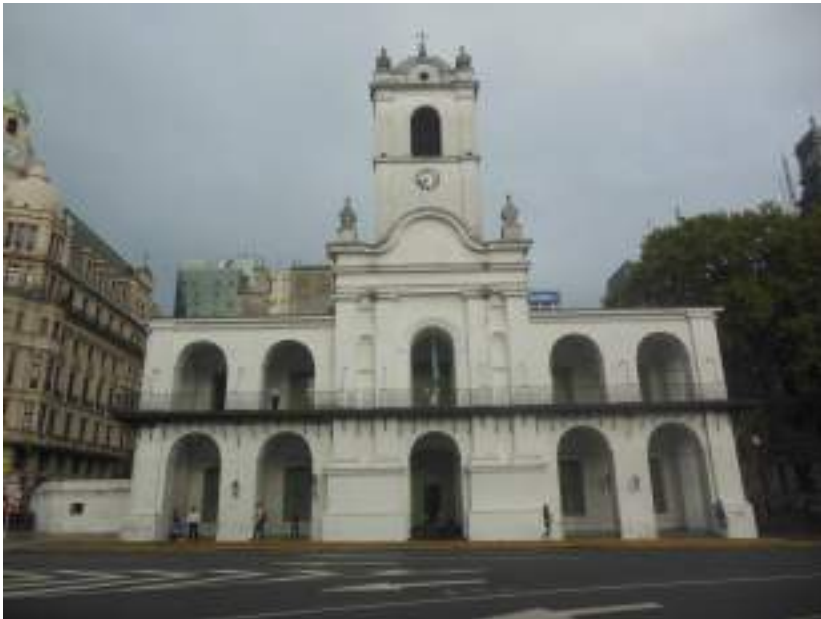
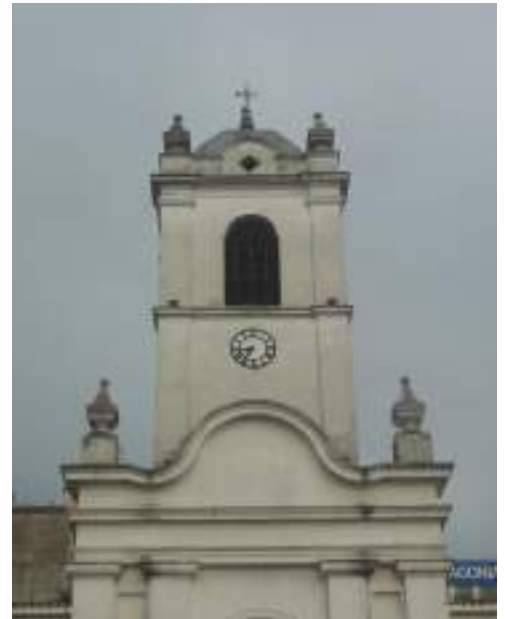
Edificio principal (Frente) y detalle de Torre y Cúpula antes de la intervención.

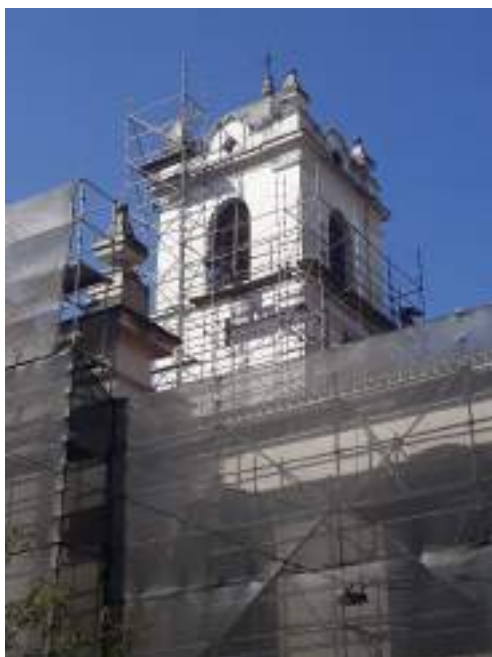
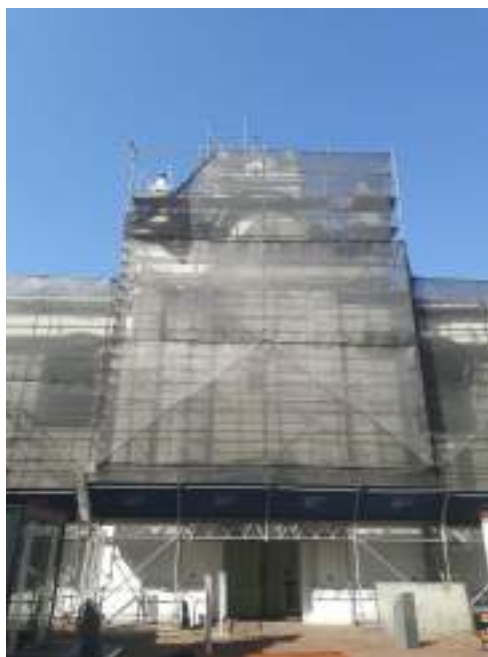
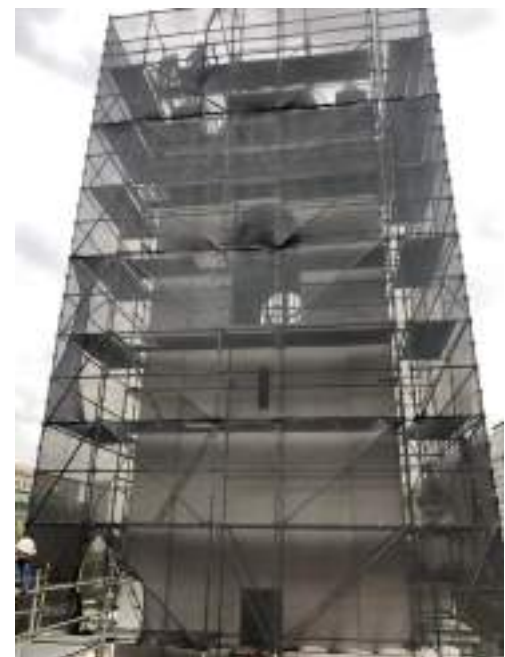
Detalle del armado de los andamios, edificio Principal y Torre (Contrafrente) .

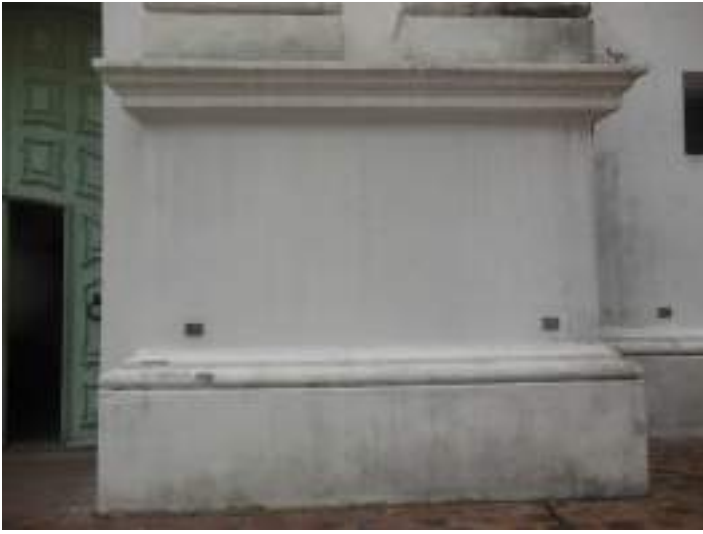
Sector antes de la intervención.

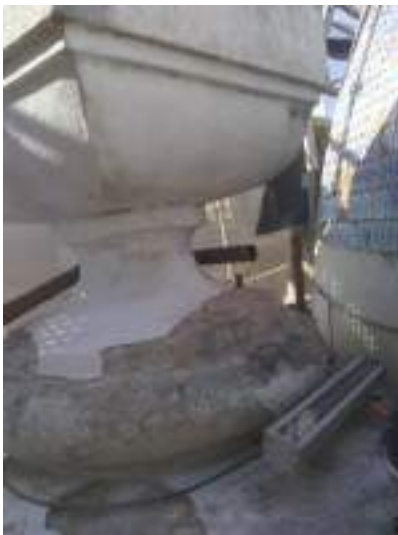
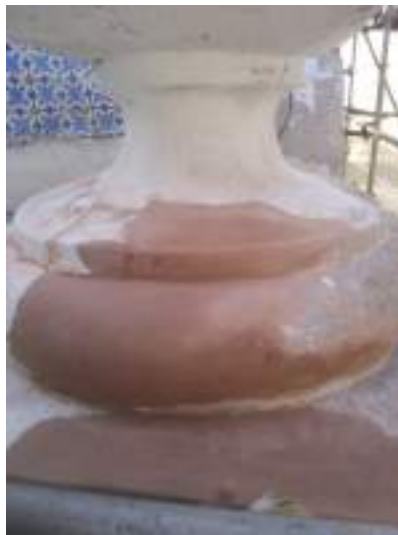
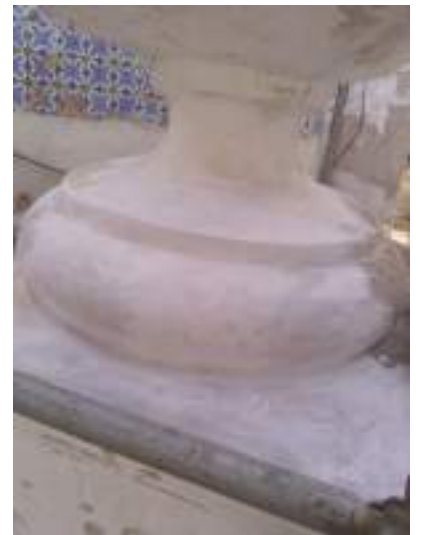
Proceso de intervención, base pináculo derecho (Torre).

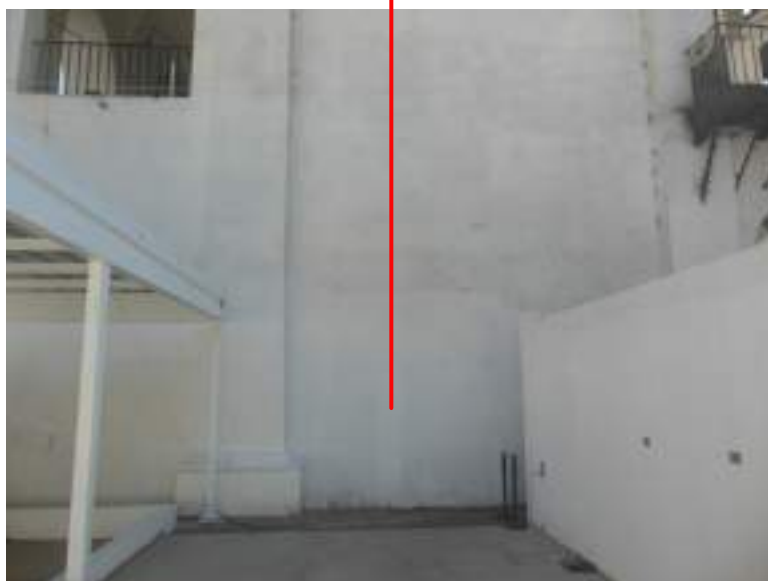
Detalle antes de la intervención.

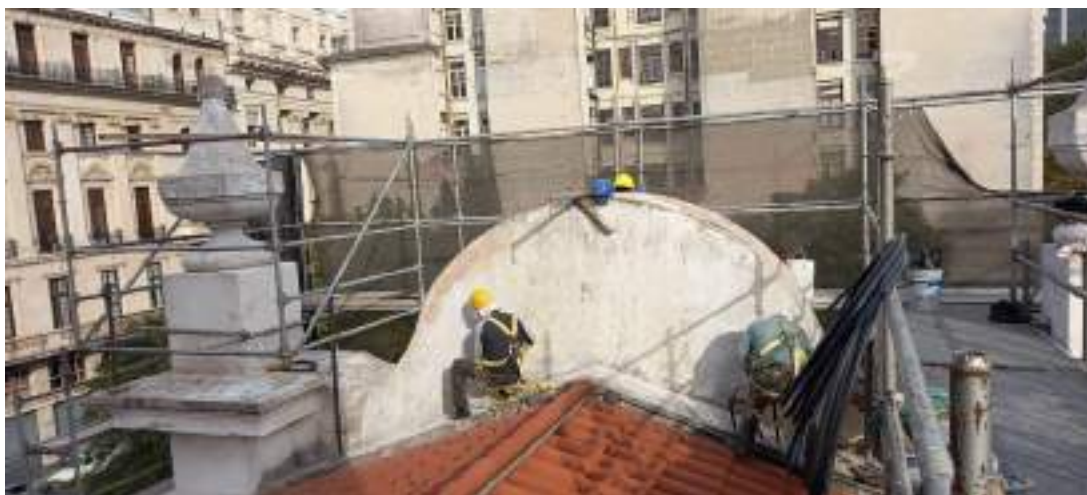
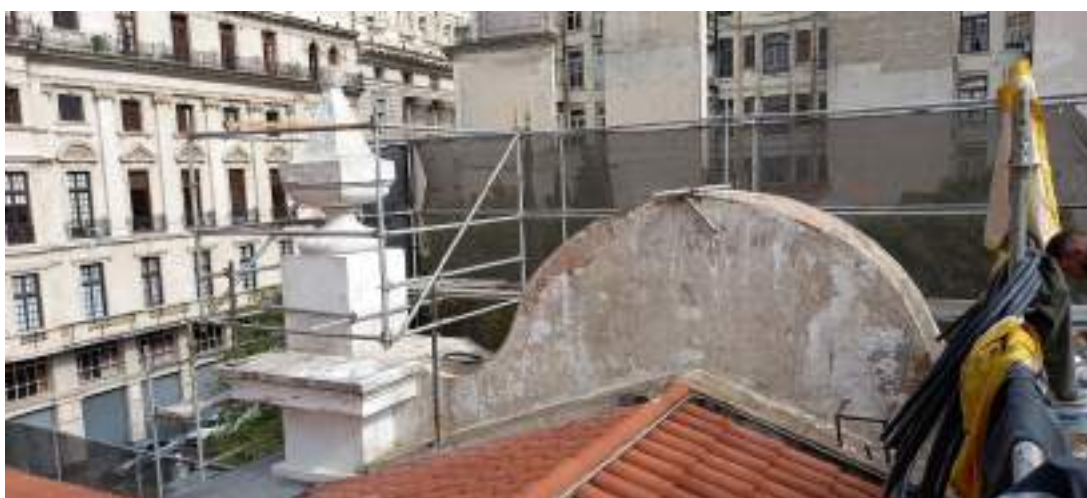
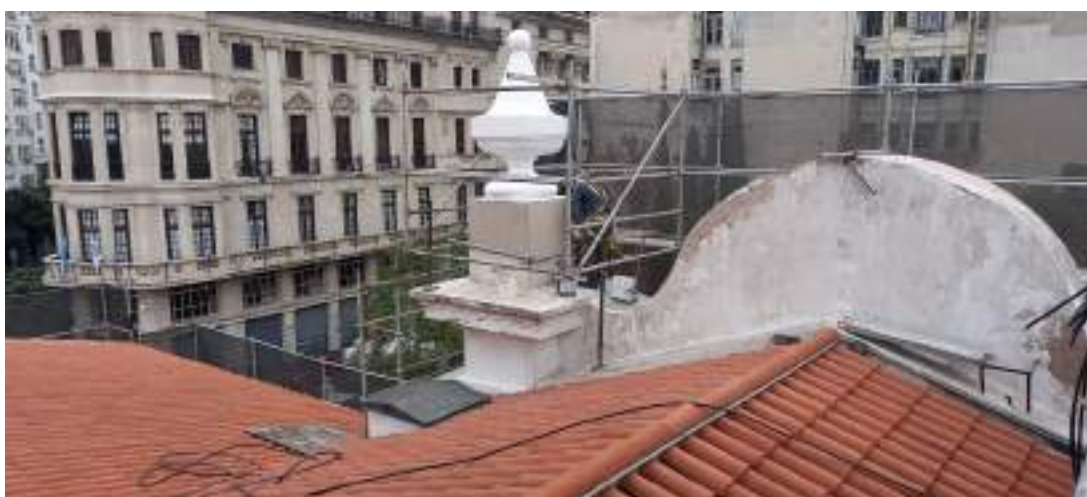
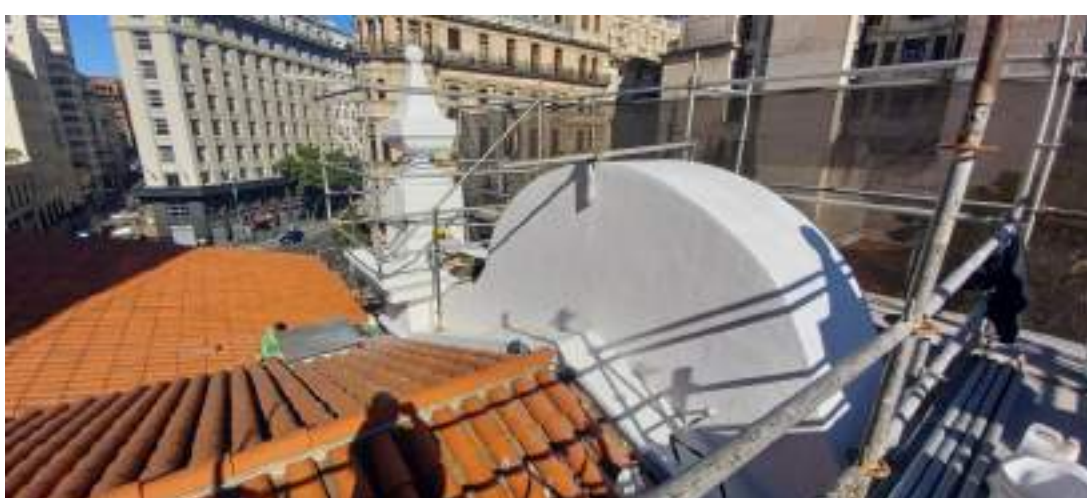
Proceso de intervención sector Contrafrente vista posterior.

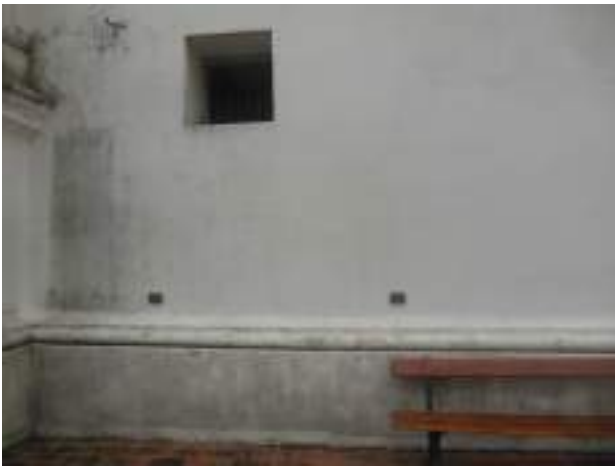
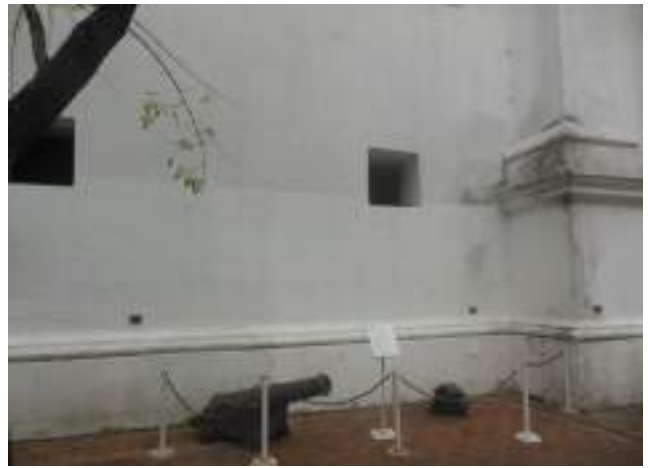
Sector antes de la intervención.

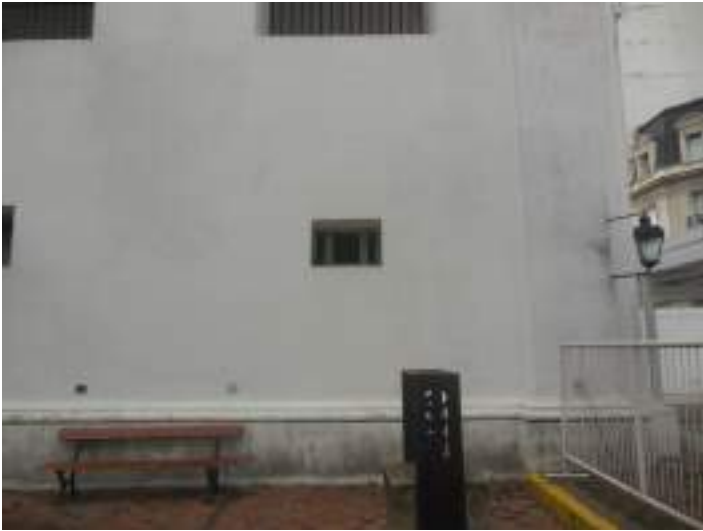
Sector antes de la intervención.
